RAPPORT ANNUEL 2010

Station :	CARANTILLY/Bourg	Code Station :	035009801000
Type de station :	Filtres plantés de roseaux	Maître d'ouvrage :	CARANTILLY
Exploitation :	Commune	Maître d'œuvre :	DDE
Mise en service :	2007	Capacité nominale :	250 EH
Communes raccordées :	CARANTILLY	Constructeur :	VOISIN Jean
Bassin versant :	Taute	Nombre de raccordés :	135 EH
Milieu récepteur proche :	Terrette	Nombre de saisonniers :	0 EH
		Type de réseau :	100% Séparatif

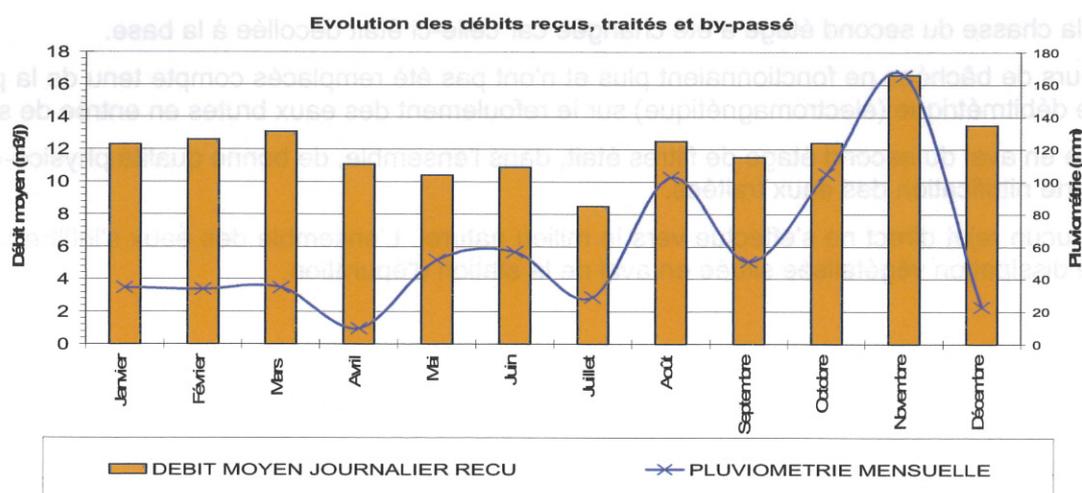
Données hydrauliques

Débit mensuel	moyen : 12,1 m³/j	mini : 8,5 m³/j	maxi : 16,6 m³/j
---------------	-------------------	-----------------	------------------

Capacité nominale de la station : 37,5 m³/j

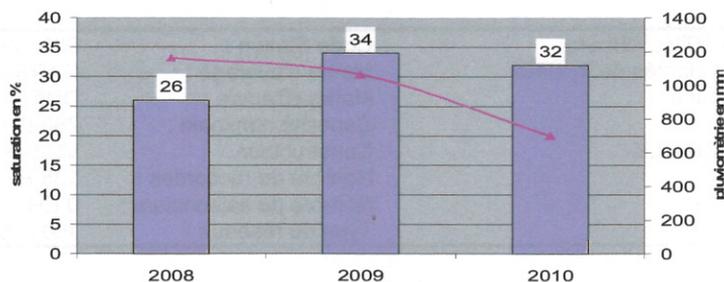
Saturation hydraulique (%) et pluviométrie annuelle

- La saturation hydraulique est calculée sur la moyenne des débits entrants pour l'année 2010.

- La saturation hydraulique reste relativement stable (à environ un tiers de la charge nominale hydraulique).
- Globalement, le fonctionnement de cette station d'épuration est satisfaisant. Cependant, les vérins électriques, installés au niveau des chasses hydrauliques, étaient de nouveau hors service en début d'année. La collectivité a donc décidé de faire changer les systèmes de chasses et de mettre des systèmes mécaniques sur les deux ouvrages de bâchées.
